Remplacement biellettes de barre stabilisatrice sur essieu avant Fiat 500

Procédure de remplacement des biellettes de barre stabilisatrice sur essieu avant.

Procédure de remplacement des biellettes de barre stabilisatrice sur essieu avant sur une Fiat 500 - 1.3 MJTD - 75cv - Nuova 500 2007-2015

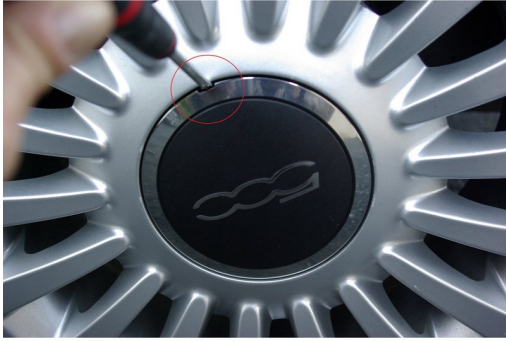
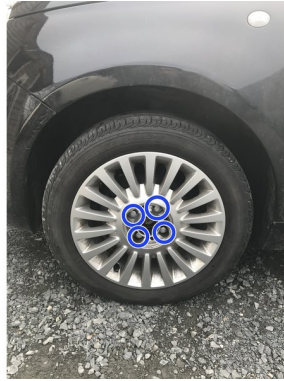
Étape 1 — Sécuriser le véhicule et retirer la roue

- Retirer le cache de roue avec un tournevis plat fin.

- Profiter que la voiture est au sol pour desserrer légèrement les goujons de roue.
- Lever la voiture à l'aide d'un cric puis finir de desserrer les goujons de roue.
- Positionner le véhicule sur chandelle puis retirer la roue.
- Avant d'entamer la procédure de démontage, renouveler l'opération pour l'autre coté, de sorte à ce que la barre stabilisatrice ne soit pas en appui.

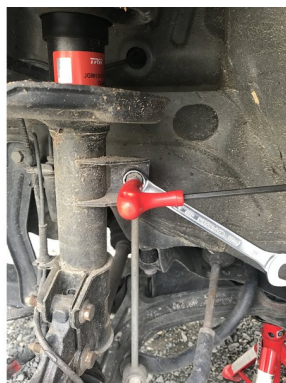
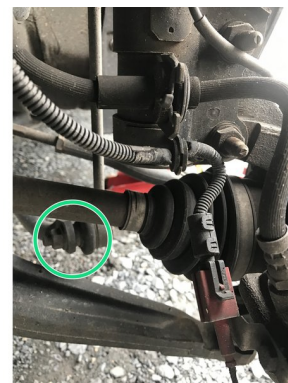
Étape 2 — Dépose de la biellette de barre stabilisatrice.

- Utiliser la clé plate et le tournevis torx pour desserrer l'écrou du bas.
- Renouveler l'opération pour le desserrage concernant l'écrou du haut se situant sur la jambe de force.
- La biellette de barre stabilisatrice est prête à être déposée pour positionner la nouvelle

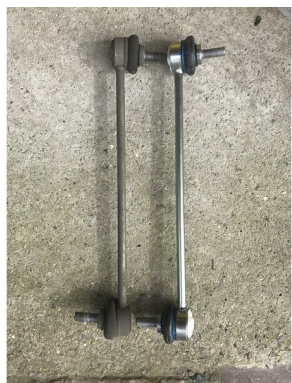
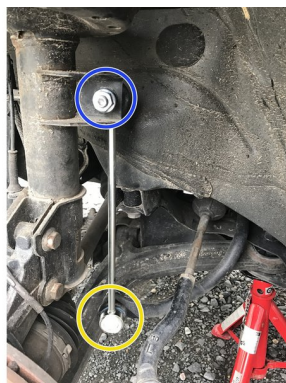
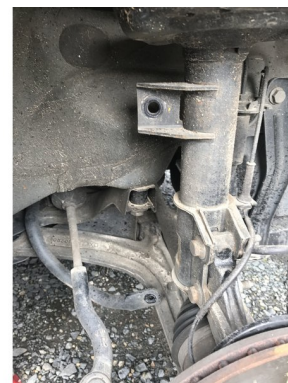
Étape 3 — Positionner la nouvelle biellette de barre stabilisatrice

- Vérifier la conformité du produit, en comparant l'ancienne biellette à la nouvelle.
- Positionner la nouvelle biellette de barre stabilisatrice.
- Mettre du frein filet sur les filetages.
- Commencer par serrer l'écrou du haut se trouvant sur la jambe de force de l'amortisseur.
- Puis serrer l'écrou du bas.
- Remonter la roue.
